Gründerzeithäuser

Historische Fassaden erfordern spezielle Detaillösungen

0329750S

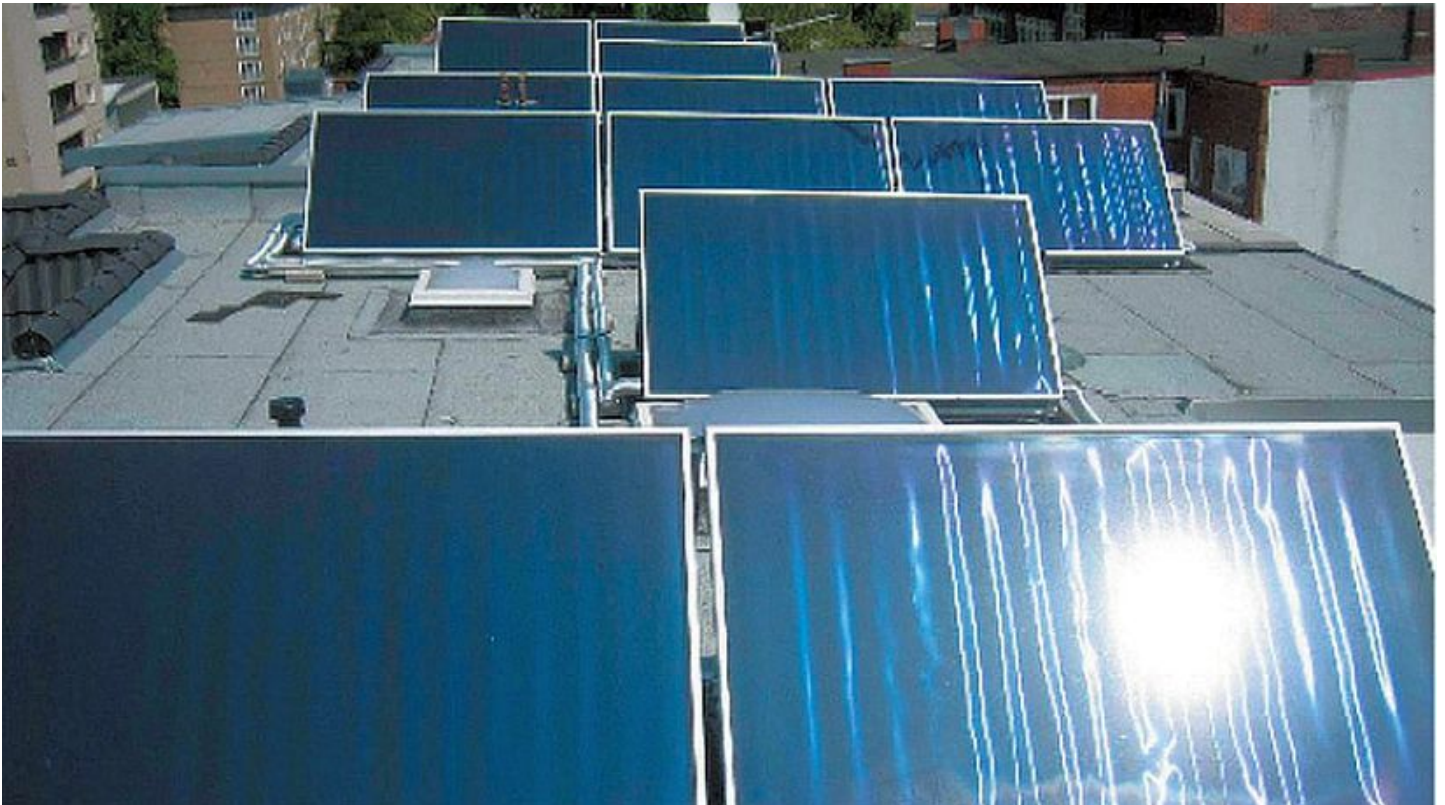
30 m² Solarkollektoren auf dem Dach sorgen für Warmwasser

Zur Wärmeerzeugung dient ein modulierender Gasbrennwertkessel (60 kW) mit zwei Pufferspeichern (je 1.000 l), über den beide Gebäudehälften mit Wärme versorgt werden. Eine thermische Solaranlage mit 30 m² Kollektorfläche unterstützt die Wärmebereitstellung vorwiegend zur Warmwasserbereitung im gesamten Gebäude.
